# Herstelmaatregelen in ondiepe meren: zijn de verbeteringen blijvend?

**In deze studie evalueren we gegevens van 28 Nederlandse en 50 Deense meren waar effectgerichte maatregelen zijn toegepast, waaronder voornamelijk actief biologisch beheer door afvissen van brasem en blankvoorn. Daarnaast zijn in sommige meren ook andere maatregelen toegepast, zoals baggeren en chemische fosfaatfixatie in het sediment. In meer dan de helft van de gevallen was actief biologisch beheer succesvol op de korte termijn. In sommige gevallen nam niet alleen het chlorofyl-, maar ook de fosfor- en stikstofgehalten sterk af. Op de lange termijn was de heldere toestand in de meeste gevallen echter niet stabiel. In tegenstelling tot brongerichte maatregelen zal bij effectgerichte maatregelen herhaling dus regelmatig nodig zijn.**

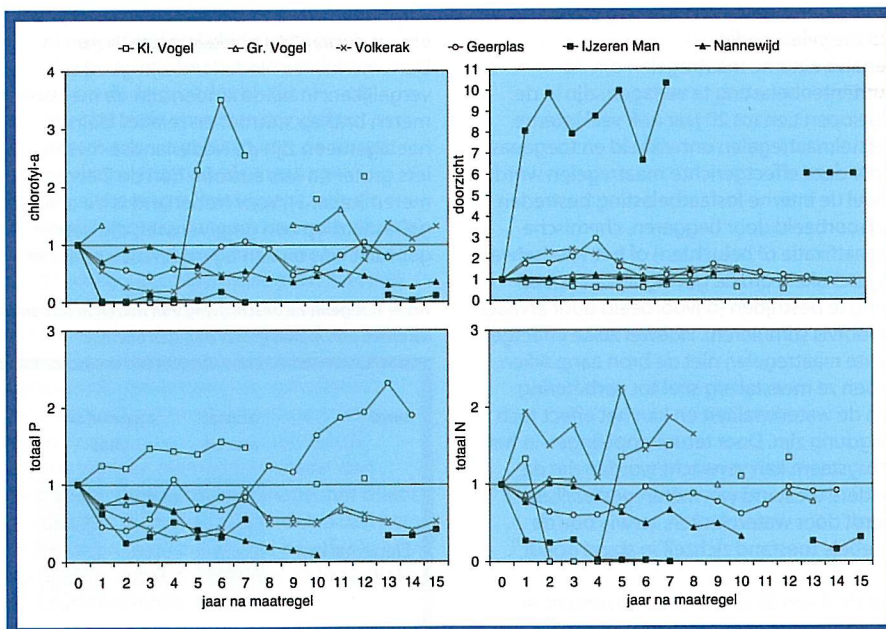
**Afb. 1: Langetermijnverloop van zomergemiddelden van totaal fosfaat, doorzicht chlorofyl-a en totaal stikstof ten opzichte van het jaar voor de maatregelen (Kl. Vogel = Klein Vogelenzang, Gr. Vogel = Groot Vogelenzang, Volkerak = Volkerak-Zoommeer)**

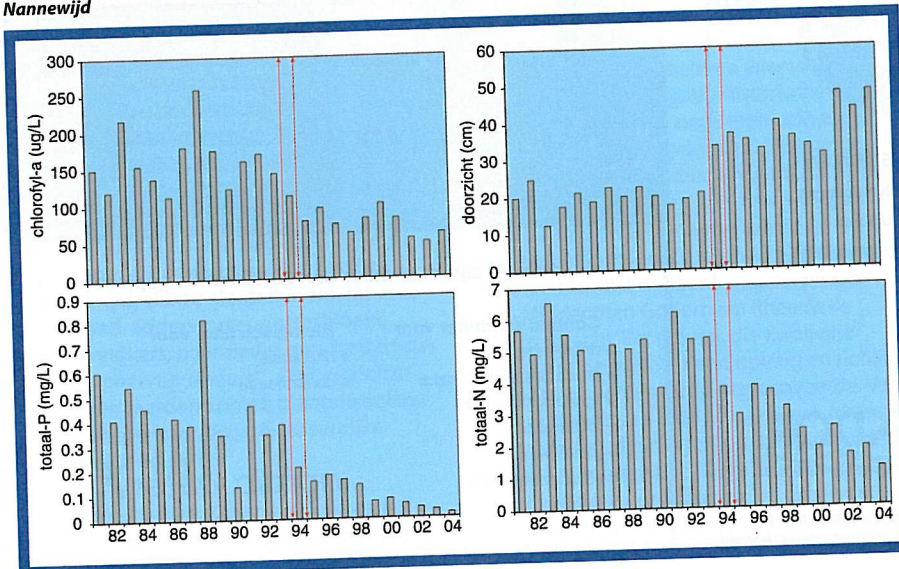
Afb. 2: Verloop van zomergemiddelden van totaal fosfaat, doorzicht chlorofyl-a en totaal stikstof in het Nannewijk

toegepast, zodat het erg moeilijk is het effect van de afzonderlijke maatregelen te analyseren. Sommige maatregelen hadden meteen effect: in twaalf van de 20 meren waar vis verwijderd was, was het chlorofylgehalte kort na de maatregel met meer dan 30 procent afgenomen (tabel 3). Baggeren was ook meestal ook een succesvolle maatregel (tabel 3). In maar één van de drie meren waar fosfaat was gefixeerd met FeCl<sub>3</sub>-behandeling, was een duidelijk positief effect waarneembaar. Vaak was het effect kort na de maatregel het grootst en nam in de loop van de tijd de troebelheid weer wat toe. Twee van de zes meren waarvan we voldoende gegevens hebben, zijn na tien jaar helder gebleven (afbeelding 1). In één meer, de IJzeren Man (Limburg), waren de nutriëntengehaltes, het chlorofylgehalte en het doorzicht nog duidelijk beter na 15 jaar. Een ander meer dat duidelijk in kwaliteit verbeterde, is het Nanneewijd (Friesland)<sup>5)</sup>. Dit meer is in de jaren zestig en zeventig voornamelijk geëutrofiëerd door een toegenomen belasting uit de omliggende agrarische gebieden. In de periode 1993-1995 zijn verschillende maatregelen uitgevoerd, zoals hydraulische isolatie, installatie van een helofytenfilter op de inlaat, baggeren, fosfaatfixatie en afvising (totaal 83 procent van de 182 kilo brasem is verwijderd). Door de maatregelen zijn de nutriëntenconcentraties afgenomen, waardoor de hoeveelheden algen afnamen en het doorzicht toenam. Dit heeft echter nog niet geleid tot een duidelijke terugkeer van ondergedoken waterplanten. De visstand herstelde snel tot 140 kilo per hectare en voorkwam daarmee dat waterplanten zich snel konden ontwikkelen, waardoor het habitat voor brasem in stand bleef. Desalniettemin is het meer aanzienlijk vooruitgegaan (afbeelding 2).
